Sistema de Abastecimento de Água Distrito de União - Município de Madalena - CE

Every Engenharia Consultoria e Construção	RELATÓRIO	Nº 220601
	REQUERENTE:	MUNICIPIO DE MADALENA
	TRECHO DE ADUTORAS NO DISTRITO DE UNIÃO EM MADALENA -CE	FOLHA: 3 de 42
	AREA:	DATA: 01/06/2022
	TÍTULO:	REV. 0
CARACTERIZAÇÃO DE SOLO

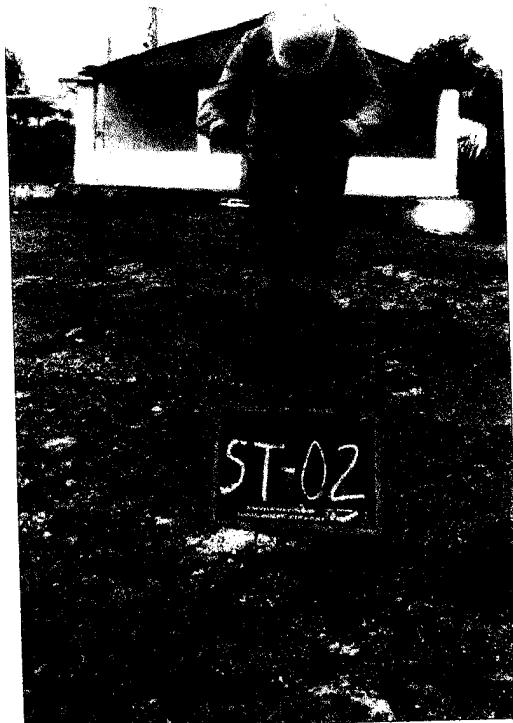
2.2 REGISTRO FOTOGRÁFICO

2. PERFIL INDIVIDUAL DA SONDAÇÃO: ST-02

Nº DE AMOSTRAS	PROF. DA CAMADA (m)	CLASSIFICAÇÃO DO MATERIAL	PERFIL GRÁFICO	NÍVEL DE ÁGUA	MUDANÇA DA CAMADA
1	0.00	IMPENTRÁVEL AO TRADO, ALTERAÇÃO ROCHOSA.			
LEGENDA: SILTE: — PEDREGULHO: ○○ MATÉRIA ORGÂNICA: C AREIA: [diagrama de areia] ARGILA: —		NÍVEL D'ÁGUA(m) O nível de água não foi encontrado na data do ensaio.

OBS: CATEGORIA DO MATERIAL ANALISADO: MATERIAL DE 1^a CATEGORIA (20%)
 MATERIAL DE 2^a CATEGORIA (10%) MATERIAL DE 3^a CATEGORIA (70%)

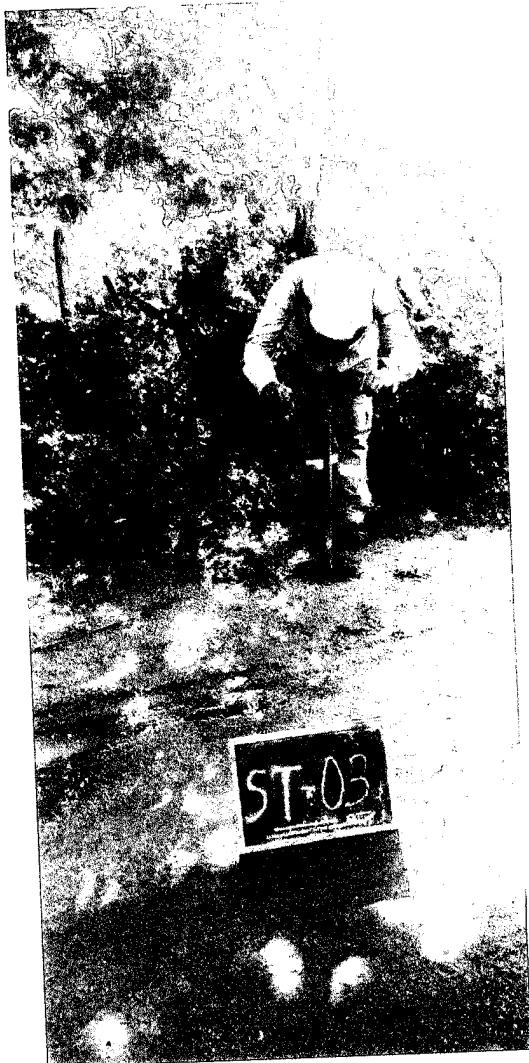
3.2 REGISTRO FOTOGRÁFICO

3. PERFIL INDIVIDUAL DA SONDAGEM: ST-03

Nº DE AMOSTRAS	PROF. DA CAMADA (m)	CLASSIFICAÇÃO DO MATERIAL	PERFIL GRÁFICO	NÍVEL DE ÁGUA	MUDANÇA DA CAMADA
1	0,40	<p>Areia siltosa, pedregulhosa de cor cinza, muito compacta (Até 40cm) IMPENTRÁVEL AO TRADO, ALTERAÇÃO ROCHOSA (aos 40cm)</p> <p>LEGENDA: SILTE:

OBS: CATEGORIA DO MATERIAL ANALISADO: MATERIAL DE 1^a CATEGORIA (30%)
MATERIAL DE 2^a CATEGORIA (10%) MATERIAL DE 3^a CATEGORIA (60%)

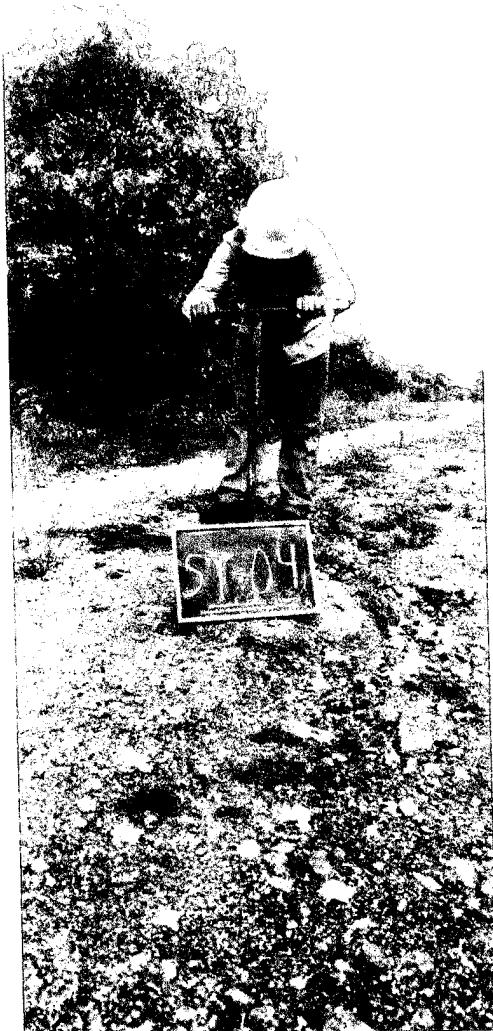
4.2 REGISTRO FOTOGRÁFICO

4. PERFIL INDIVIDUAL DA SONDAÇÃO: ST-04

Nº DE AMOSTRAS	PROF. DA CAMADA (m)	CLASSIFICAÇÃO DO MATERIAL	PERFIL GRÁFICO	NÍVEL DE ÁGUA	MUDANÇA DA CAMADA
1	0.00	IMPENTRÁVEL AO TRADO, ALTERAÇÃO ROCHOSA.			
		LEGENDA: SILTE: — PEDREGULHO: ○○ MATÉRIA ORGÂNICA: ◇ AREIA: ⚡ ARGILA: ↗	NÍVEL D'ÁGUA(m) O nível de água não foi encontrado na data do ensaio.

OBS: CATEGORIA DO MATERIAL ANALISADO: MATERIAL DE 3ª CATEGORIA (100%)

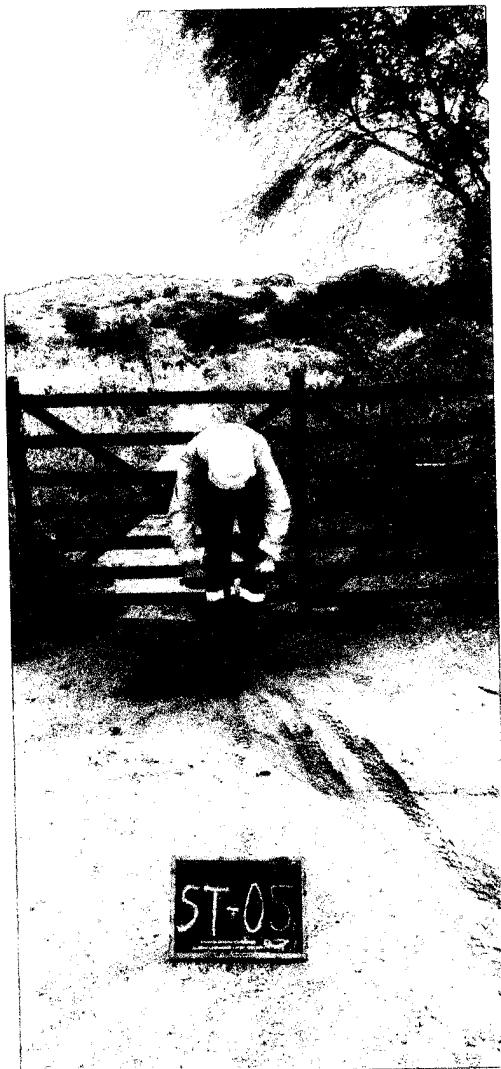
5.2 REGISTRO FOTOGRÁFICO

5. PERFIL INDIVIDUAL DA SONDAÇÃO: ST-05

Nº DE AMOSTRAS	PROF. DA CAMADA (m)	CLASSIFICAÇÃO DO MATERIAL	PERFIL GRÁFICO	NÍVEL DE ÁGUA	MUDANÇA DA CAMADA
1	1.00	Areia siltosa, pedregulhosa de cor cinza, muito compacta.	.		
LEGENDA: SILTE: — PEDREGULHO: ○○ MATÉRIA ORGÂNICA: ◊ AREIA: : : : : : ARGILA: —		NÍVEL D'ÁGUA(m) O nível de água não foi encontrado na data do ensaio.

OBS: CATEGORIA DO MATERIAL ANALISADO: MATERIAL DE 1ª CATEGORIA (80%) E MATERIAL DE 2ª CATEGORIA (20%)

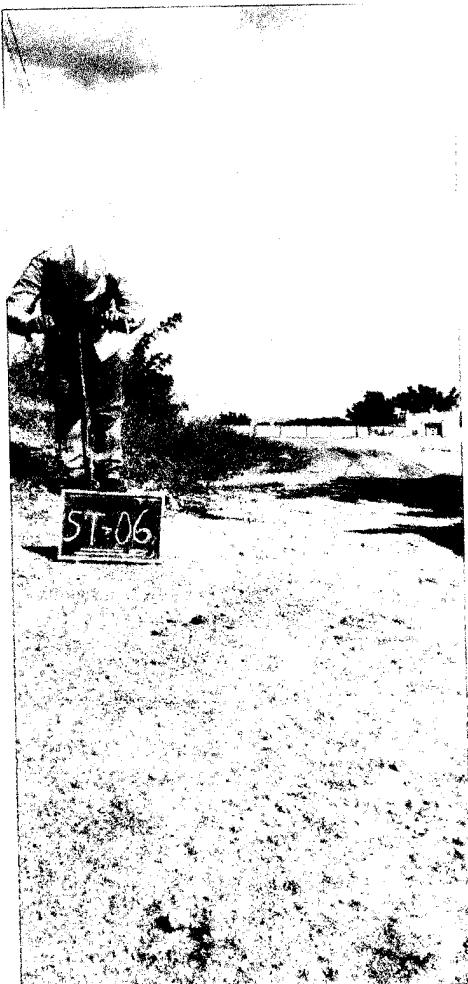
6.2 REGISTRO FOTOGRÁFICO

6. PERFIL INDIVIDUAL DA SONDAÇÃO: ST-06

Nº DE AMOSTRAS	PROF. DA CAMADA (m)	CLASSIFICAÇÃO DO MATERIAL	PERFIL GRÁFICO	NÍVEL DE ÁGUA	MUDANÇA DA CAMADA
1	0.30	Área silicosa, pedregulhosa de cor cinza, muito compacta. (Até 30cm) IMPERMEÁVEL AO TRADO, ALTERAÇÃO ROCHOSA (aos 30cm)		
		LEGENDA: SILTE: — PEDREGULHO: ○○ MATÉRIA ORGÂNICA: ◊ AREIA: . ARGILA: \/	NÍVEL D'ÁGUA(m) O nível de água não foi encontrado na data do ensaio.

OBS: CATEGORIA DO MATERIAL ANALISADO: MATERIAL DE 1ª CATEGORIA (20%)

MATERIAL DE 2º CATEGORIA (10%) MATERIAL DE 3º CATEGORIA (70%)

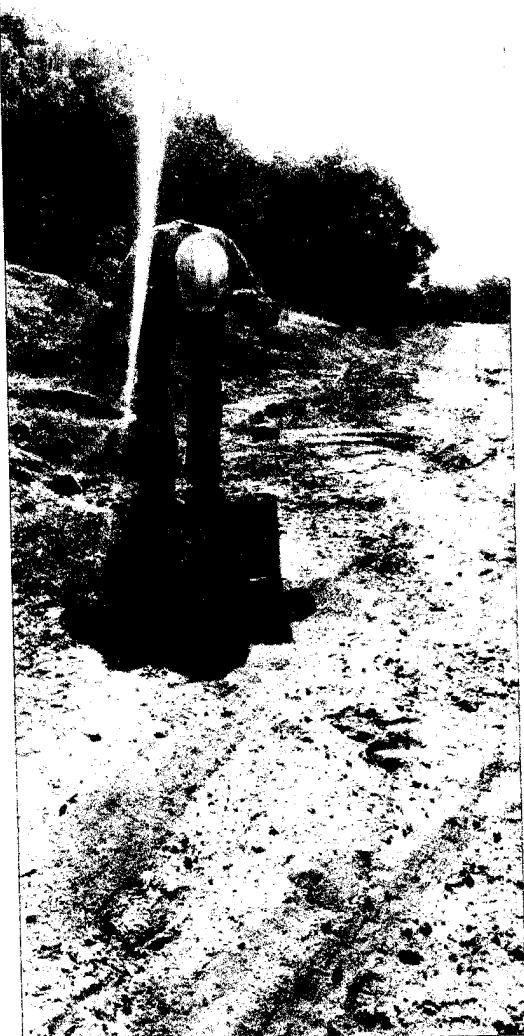
7.2 REGISTRO FOTOGRÁFICO

7. PERFIL INDIVIDUAL DA SONDAÇÃO: ST-07

Nº DE AMOSTRAS	PROF. DA CAMADA (m)	CLASSIFICAÇÃO DO MATERIAL	PERFIL GRÁFICO	NÍVEL DE ÁGUA	MUDANÇA DA CAMADA
1	0.00	IMPENTRÁVEL AO TRADO, ALTERAÇÃO ROCHOSA			
LEGENDA: SILTE — PEDREGULHO: ○ ○ MATÉRIA ORGÂNICA: c AREIA: . ARGILA: —		NÍVEL D'ÁGUA(m) O nível de água não foi encontrado na data do ensaio.

OBS: CATEGORIA DO MATERIAL ANALISADO: MATERIAL DE 3^a CATEGORIA (100%)

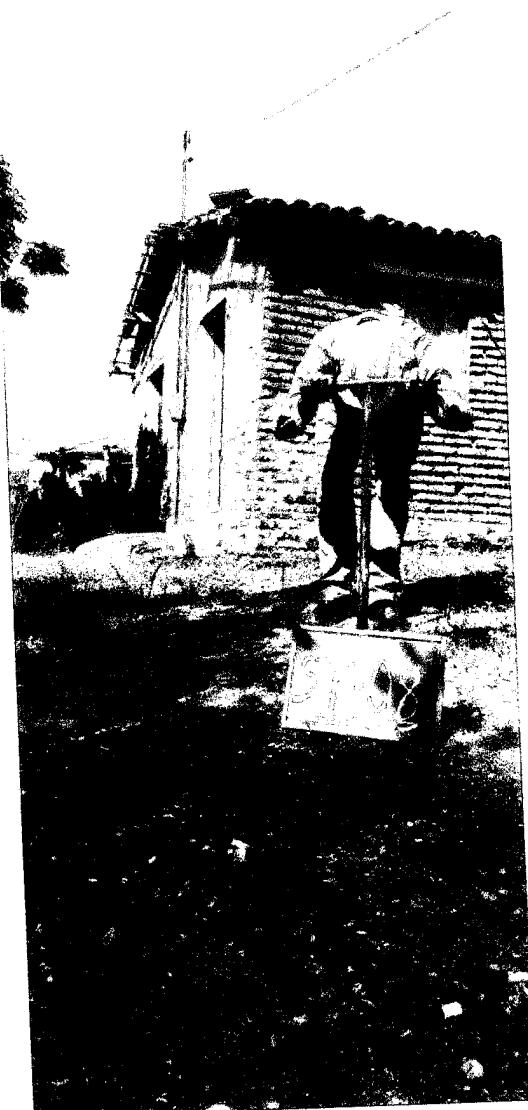
8.2 REGISTRO FOTOGRÁFICO

8. PERFIL INDIVIDUAL DA SONDAÇÃO: ST-08

Nº DE AMOSTRAS	PROF. DA CAMADA (m)	CLASSIFICAÇÃO DO MATERIAL	PERFIL GRÁFICO	NÍVEL DE ÁGUA	MUDANÇA DA CAMADA
1	0,40	Areia siltosa, pedregulhosa de cor cinza, muito compacta. (Até 40cm) IMPENTRÁVEL AO TRADO. ALTERAÇÃO ROCHOSA (nos 40cm)O..... 		
LEGENDA: SILTE — PEDREGULHO: O O MATÉRIA ORGÂNICA: C AREIA:, ARGILA: —		NÍVEL D'AGUA(m) O nível de água não foi encontrado na data do ensaio.

OBS: CATEGORIA DO MATERIAL ANALISADO: MATERIAL DE 1^a CATEGORIA (30%)
 MATERIAL DE 2^a CATEGORIA (10%) MATERIAL DE 3^a CATEGORIA (60%)

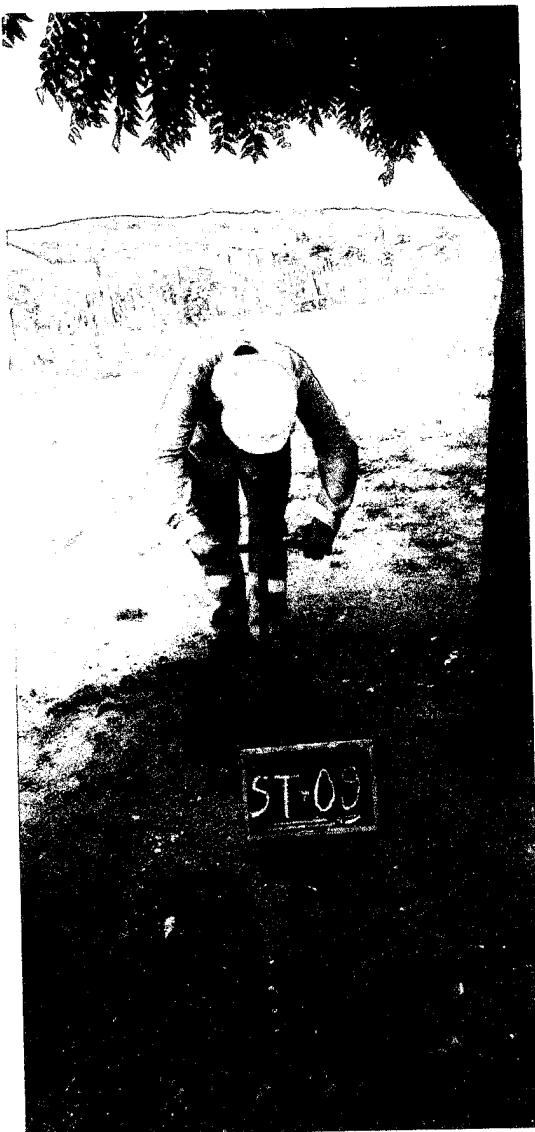
9.2 REGISTRO FOTOGRÁFICO

9. PERFIL INDIVIDUAL DA SONDAGEM: ST-09

Nº DE ANOSTRAS	PROF. DA CAMADA (m)	CLASSIFICAÇÃO DO MATERIAL	PERFIL GRÁFICO	NÍVEL DE ÁGUA	MUDANÇA DA CAMADA
1	1,00	Argila siltosa arenosa, pedregulhosa, de cor vennelha.			
		LEGENDA: SILTE: PEDREGULHO: MATÉRIA ORGÂNICA: AREIA: ARGILA:	NÍVEL D'ÁGUA(m) 	O nível de agua não foi encontrado na data da ensaio.

OBS: CATEGORIA DO MATERIAL ANALISADO: MATERIAL DE 1^a CATEGORIA (90%)

MATERIAL DE 2^a CATEGORIA (10%)

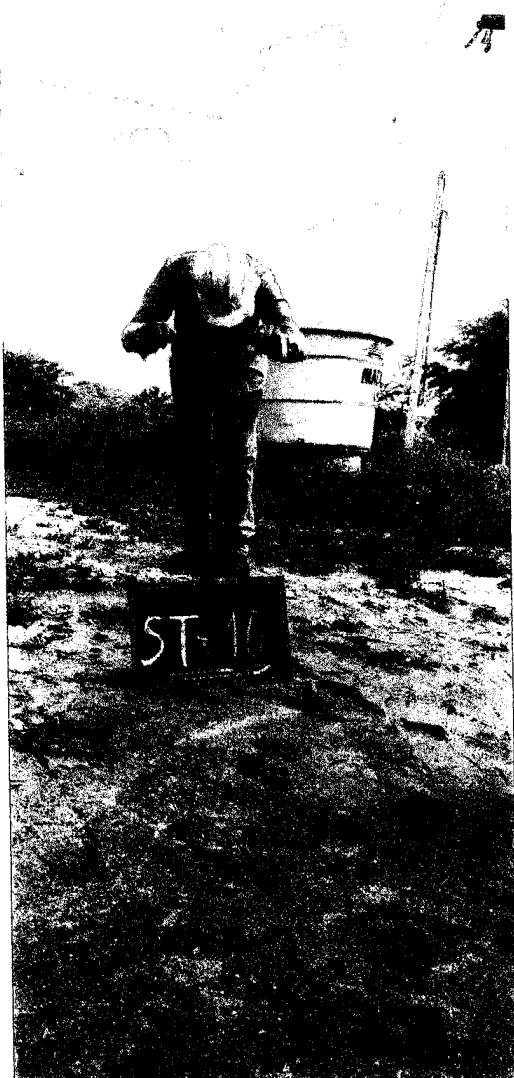
10.2 REGISTRO FOTOGRÁFICO

10. PERFIL INDIVIDUAL DA SONDAÇÃO: ST-10

Nº DE AMOSTRAS	PROF. DA CAMADA (m)	CLASSIFICAÇÃO DO MATERIAL	PERFIL GRÁFICO	NÍVEL DE ÁGUA	MUDANÇA DA CAMADA
1	0,40	Areia siltosa, pedregulhosa de cor amarela, muito compacta. (Até 40cm) IMPENETRÁVEL AO TRADO, ALTERAÇÃO ROCOSA (aos 40cm)

OBS: CATEGORIA DO MATERIAL ANALISADO: MATERIAL DE 1^a CATEGORIA (30%)
MATERIAL DE 2^a CATEGORIA (10%) MATERIAL DE 3^a CATEGORIA (60%)

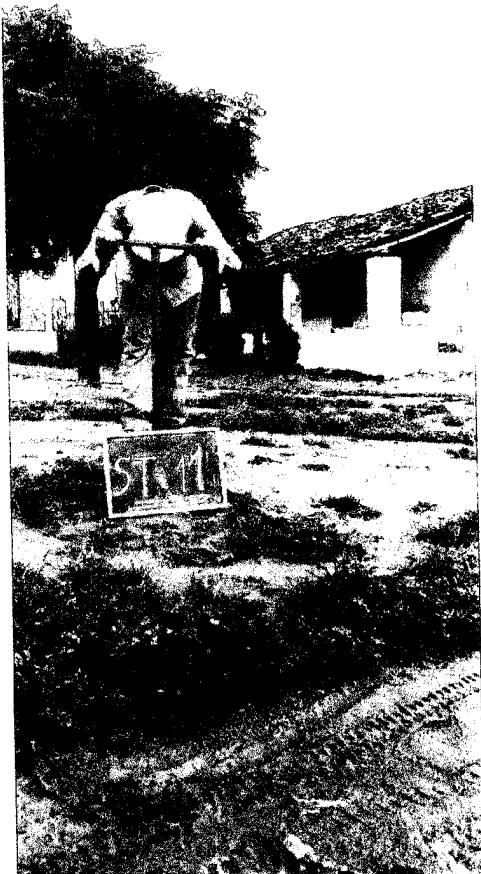
11.2 REGISTRO FOTOGRÁFICO

11. PERFIL INDIVIDUAL DA SONDAÇÃO: ST-11

Nº DE AMOSTRAS	PROF. DA CAMADA (m)	CLASSIFICAÇÃO DO MATERIAL	PERFIL GRÁFICO	NÍVEL DE ÁGUA	MUDANÇA DA CAMADA
1	0.40	Areia siltosa, pedregulhosa de cor amarela, muito compacta. (Até 40cm) IMPENETRÁVEL AO TRADO, ALTERAÇÃO ROCHOSA (aos 40cm)

OBS: CATEGORIA DO MATERIAL ANALISADO: MATERIAL DE 1º CATEGORIA (30%)

MATERIAL DE 2º CATEGORIA (10%) MATERIAL DE 3º CATEGORIA (60%)

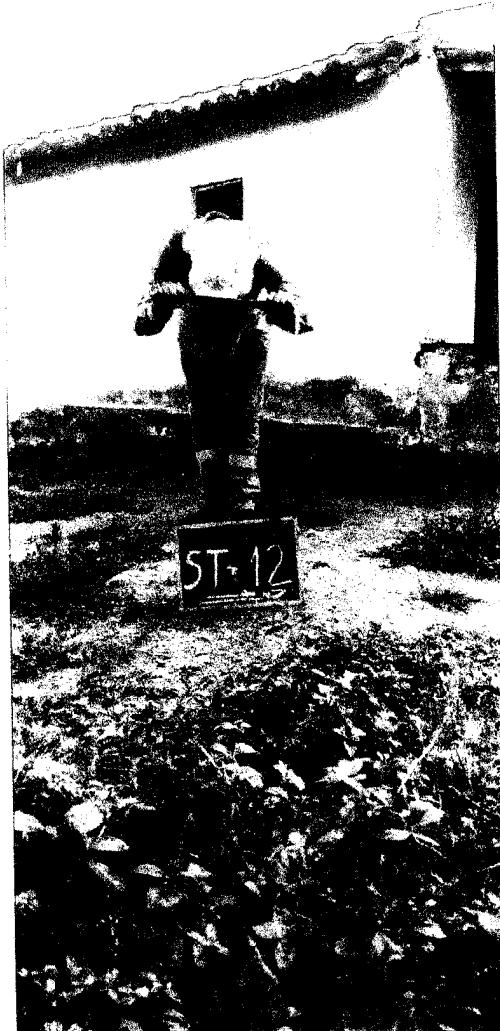
12.2 REGISTRO FOTOGRÁFICO

12. PERFIL INDIVIDUAL DA SONDAGEM: ST-12
